***COMUNE DI
FIESOLE***

***VARIANTE URBANISTICA AL RU
RELATIVA AD AMBITI SOGGETTI A PIANIFICAZIONE ATTUATIVA***

***RELAZIONE GEOLOGICA DI FATTIBILITA
(AI SENSI DEL DPGR 53R/2011)***

FIRENZE, luglio 2016

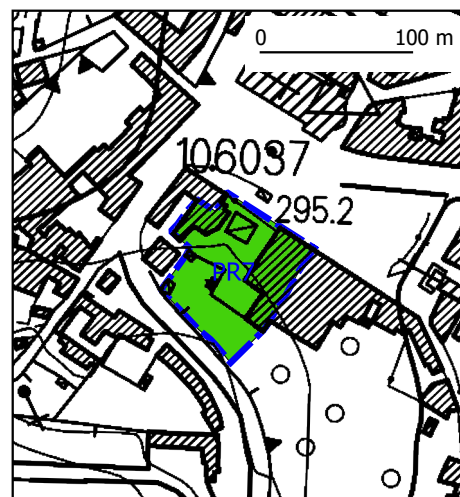
PR7 "Albergo Aurora"

In sintesi la *classificazione aggiornata di pericolosità* è la seguente:

Pericolosità geomorfologica G2

Pericolosità idraulica I1

Pericolosità sismica S2 per pendenza

Attribuzione della fattibilità geologica, idraulica e sismica

Condizioni di FATTIBILITÀ'

- **FG2** in fase di progettazione si richiedono le indagini geologiche ai sensi della DGR 39R/2009.

- **FI1** senza particolari prescrizioni.

- **FS2** senza particolari prescrizioni.

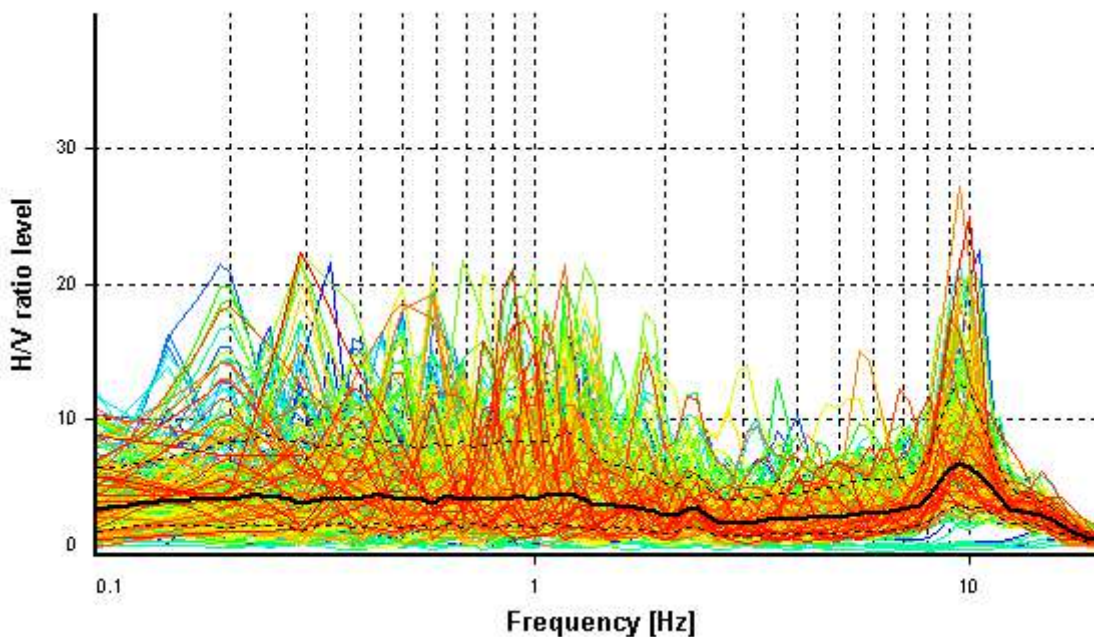
HVSR average

I risultati mostrano, nell'intervallo di frequenze di interesse in chiave sismo-stratigrafica (0,1 - 20 Hz), un picco significativo in corrispondenza di $f_0=9.45$ hz: è caratterizzato da una discreta costanza azimuthale ("direzionalità") e buona costanza temporale ("stazionarietà"), con inversione della componente verticale dello spettro rispetto alle componenti E e W evidente. Nonostante la presenza di un notevole disturbo del segnale acquisito a tutte le frequenze (in particolare tra 0 e 2 hz) il rapporto H/V superiore a 5 indica la presenza di un fenomeno di risonanza sismica rilevante a scala locale alla frequenza individuata.

Il picco descritto può essere quindi messo in relazione a un contrasto di impedenza sismica legato a cambiamenti litologici presenti nel sottosuolo dell'area indagata: in particolare la frequenza $f_0=9.45$ hz può riferirsi al contatto - a debole profondità - tra le coperture detritiche e di alterazione della roccia arenacea ed il sottostante substrato litoide (Formazione del Macigno).
